ASSISTANCE A LA PROGRAMMATION DES TRAVAUX – SATESE 80 AMEVA

NOTE TECHNIQUE SUR LE SYSTEME D'ASSAINISSEMENT DU SIA SAINT-BLIMONT VAUDRICOURT

SYSTEME D'ASSAINISSEMENT	
SIA DE SAINT-BLIMONT VAUDRICOURT	N° Sandre (actuel) : 010825900000

DECEMBRE 2020 – MD & SR

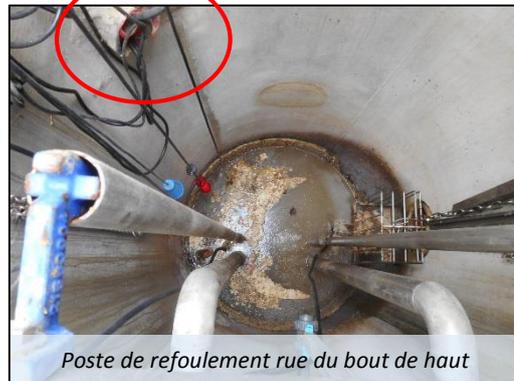
- **Vérifier la bonne étanchéité des raccordements des pompes à l'armoire électrique** au poste du bout de Haut (Saint-Blimont). Si les gaines ne sont pas étanches, il est possible que l'armoire électrique s'humidifie dégradant ainsi les appareils.

Il conviendrait également d'injecter de la mousse dans les fourreaux pour assurer l'étanchéité des câbles d'alimentation au poste du bout de haut, de reprendre l'alignement des trappes du poste rue de Poireauville ainsi que mettre en œuvre les conseils sur les rampes d'alimentation du 1^{er} étage.

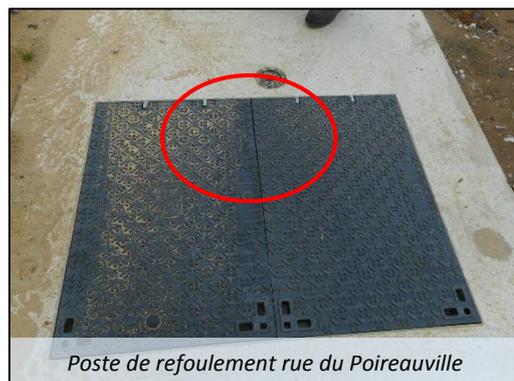
- **Remplacer ou ré-installer les trappes du poste rue de Poireauville** car il a été constaté un **chevauchement possible des trappes** pouvant engendrer une impossibilité de fermeture des plaques ou à l'inverse une difficulté d'ouverture.

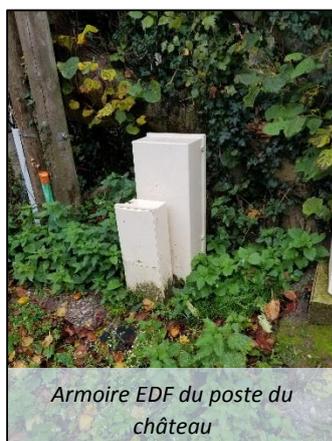
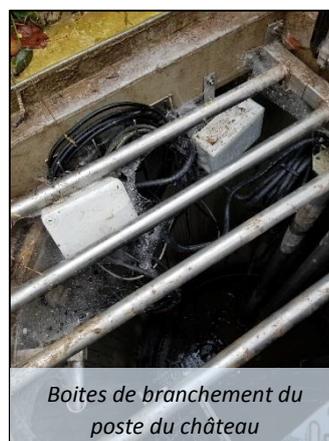
- **Faire pivoter l'armoire EDF du poste rue du château** afin que l'ouverture de la porte s'effectue dans le bon sens.
- **Retirer les coffrets électriques dans le poste de refoulement rue du château.**

Nous vous conseillons de faire reprendre avant réception des travaux l'armoire EDF montée à l'envers au poste du château et de demander l'intégration des coffrets électriques dans l'armoire et non dans le poste.

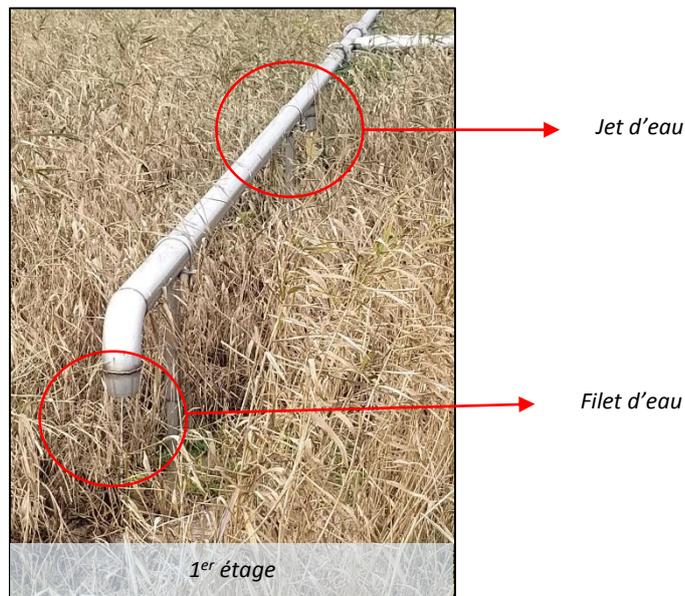
Il a été constaté que la dispersion des eaux du 1^{er} étage n'était pas homogène, l'évacuation est plus importante au centre des rampes qu'aux extrémités. De plus les bords extérieurs des casiers ne sont pas alimentés au vu de l'alimentation plus faible aux extrémités des rampes mais aussi à la charge hydraulique qui est d'environ 40% par temps sec.

Nous supposons donc que les casiers sont surdimensionnés au vu des volumes entrant et qu'ils sont inégalement répartis par les rampes. Il pourrait-être judicieux de vérifier la planimétrie des rampes afin de s'assurer qu'il n'y a pas de difficultés techniques pour l'évacuation de ces eaux.
