Nom de la station : **SAINT BLIMONT VAUDRICOURT**

Rapport de bilan 24 heures

Du : 21/11/2018 au 22/11/2018

Type d'épuration : Filtres plantés de roseaux

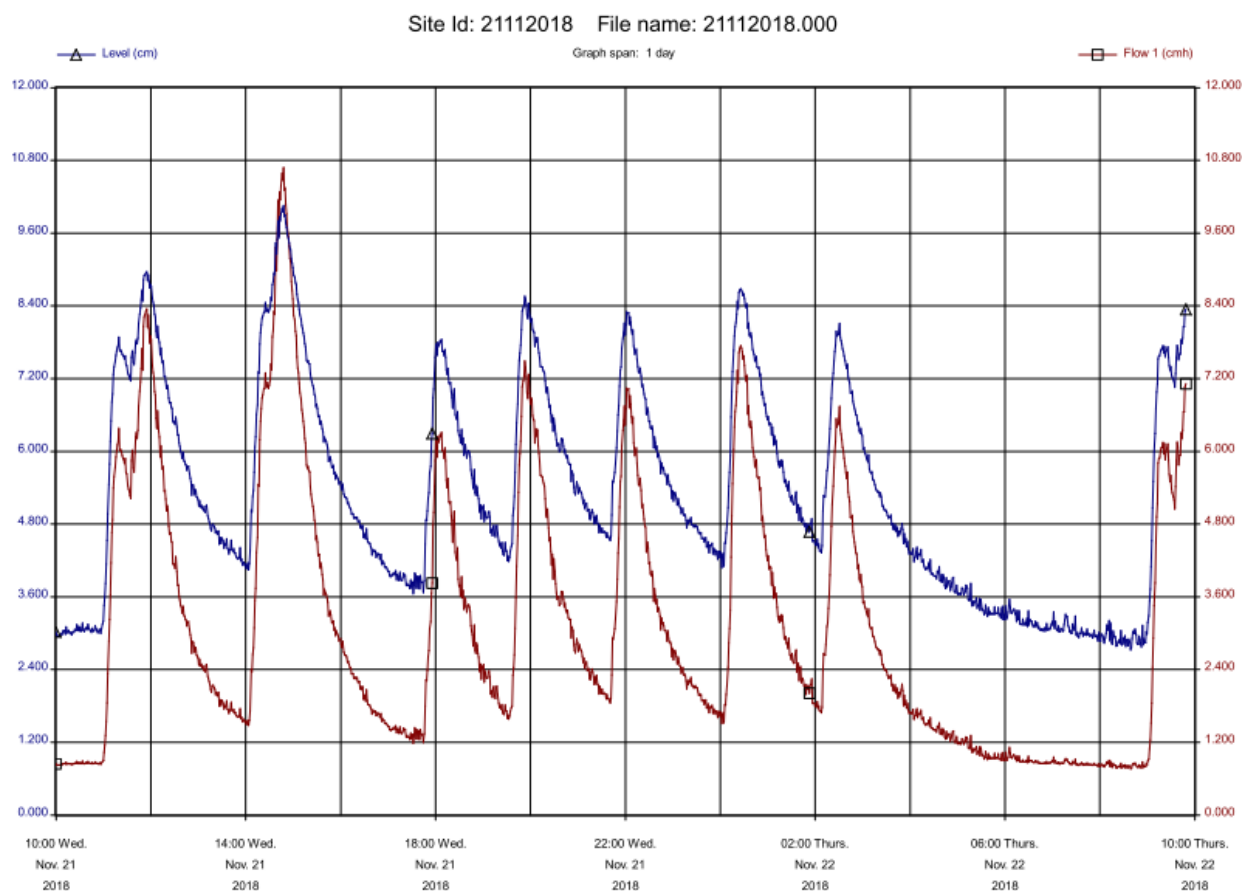
Pour le débit en sortie, le service a installé une mesure au niveau du canal de comptage.

La courbe et le rapport ci-dessous sont extraits de l'appareil du service.

Total Flow1: 74.304 (m3)
